新型光ファイバリコータ

精密機器事業部 横田 耕一¹・神田 佳治¹・杉山 茂樹¹・前沢 紀行¹

New Optical Fiber Recoater

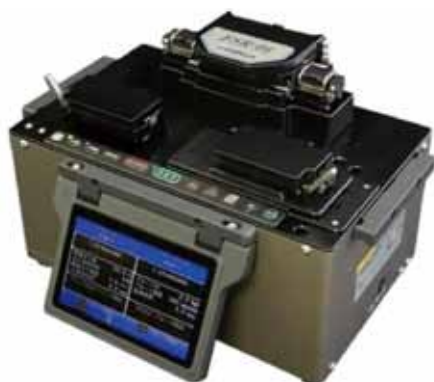
図1 新型光ファイバリコータ
Fig. 1. New Optical Fiber Recoater.

今回開発した光ファイバリコータの装置外観を図1に、仕様を表1に示す。

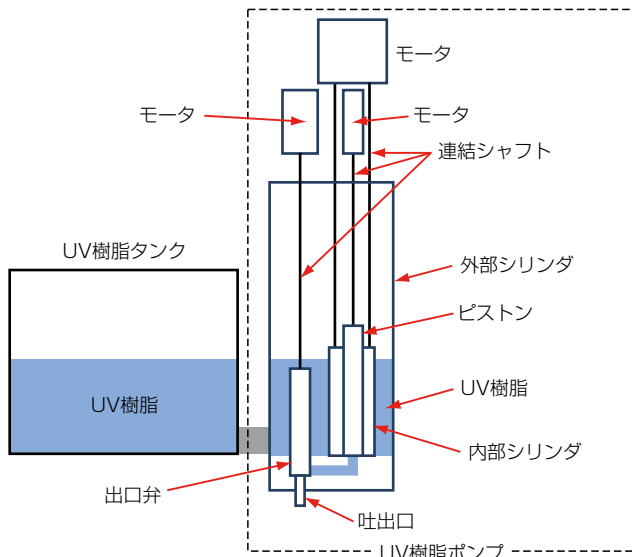
図2 従来のUV樹脂ポンプの構造
Fig. 2. Structure of Conventional UV Curable Resin Pump.

光ファイバリコータは、石英ガラス型にUV樹脂を流し込むため、UV樹脂ポンプとUV樹脂タンクを備えている。UV樹脂のような高粘度樹脂を微量吐出する必要があるため、従来機では特殊なピストン型ポンプが採用されていた。図2に従来機のポンプの構造を示す。UV樹脂タンクがUV樹脂ポンプの外部シリンダに直結さ

れ、共に装置内部に設置されている。ピストンと内部シリンダや出口弁はそれぞれ連結シャフトでモータに接続され、モータ制御によって上下駆動可能になっている。

図2のように従来機のポンプ構造は複雑であり、ポンプの分解清掃は不可能である。UV樹脂の種類を変更する際は、アルコールをUV樹脂タンクに入れて、ポンプを駆動させ、UV樹脂を洗い流す必要があった。

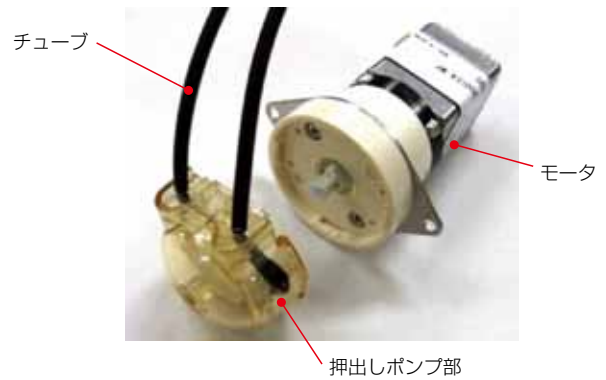
図4 押し出しポンプ部のモータからの分離
Fig. 4. Separation of Extrusion Pump from Motor.

また図4に示すように、押し出しポンプ部はモータから容易に着脱可能である。UV樹脂の種類を変更する際は、押し出しポンプ部をチューブと共に交換するだけであり、ポンプ清掃の必要がない。

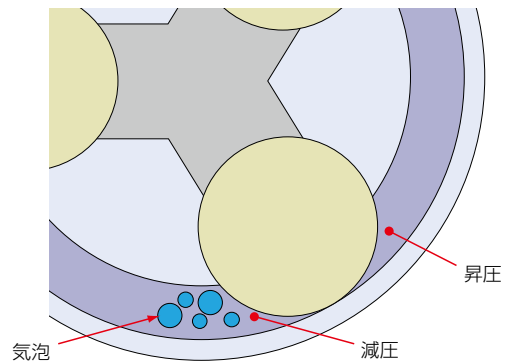
図5 気泡の発生原因
Fig. 5. Cause of Bubble Occurring.

ポンプの交換は容易になったが、UV樹脂をチューブ押し出し式ポンプで吐出する際、UV樹脂に発生する気泡が問題となる。図5にチューブ押し出し式ポンプにおける気泡発生の原理を示す。ローラがチューブを通過した後、圧縮されたチューブが復元するため、UV樹脂は減

圧される。UV樹脂などの高粘度樹脂の場合、わずかな減圧によって気泡が発生する。また、一度気泡が発生すると、樹脂の粘度が高いため、気泡が自然に消滅するまで時間を要する。気泡混じりのUV樹脂が石英ガラス型へ流れ込むと、リコート形状不良になるため、チューブ押し出し式ポンプをそのまま光ファイバリコータに使用することは困難である。
