# 光ファイバセンサを活用した道路斜面モニタリング

## Application for the Roadway Slope Monitoring Method Using Optical Fiber Sensor

近年、光ファイバセンサは、広大な斜面のモニタリングシステム構築の可能性を有することから、道路斜面防災監視技術として注目されている。わが国では、土木研究所を中心に平成11年度末より「光ファイバセンサを活用した道路斜面モニタリングに関する共同研究」が開始され、これにわれわれも参加する機会を得た。本報では、現場フィールド試験における光ファイバセンサの斜面への設置方法を述べるとともに、今回の測定によって得られたデータを示している。これにより、われわれは光ファイバセンサが道路斜面モニタリングに有効な方法であり、現場据付においても多様な設置方法が可能であることを報告する。

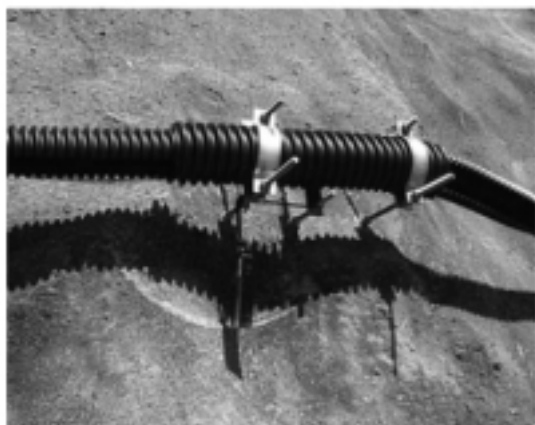
図5 光ファイバセンサ斜面設置状況  
Setting situation for optical fiber sensors

斜面の変位を計測するため、光ファイバセンサを10m四方の格子型に配置し、各辺を2m間隔で固定した（これにより変位量はこの2m区間の平均ひずみとして求めている）。また、固定は、モルタル吹付材に削孔してアンカーボルト（φ10程度）で把持治具を取付・固定し、これに光ファイバセンサを通線し、張力をかけて緊張固定した。現地の光ファイバセンサの設置状況を図5に示す。

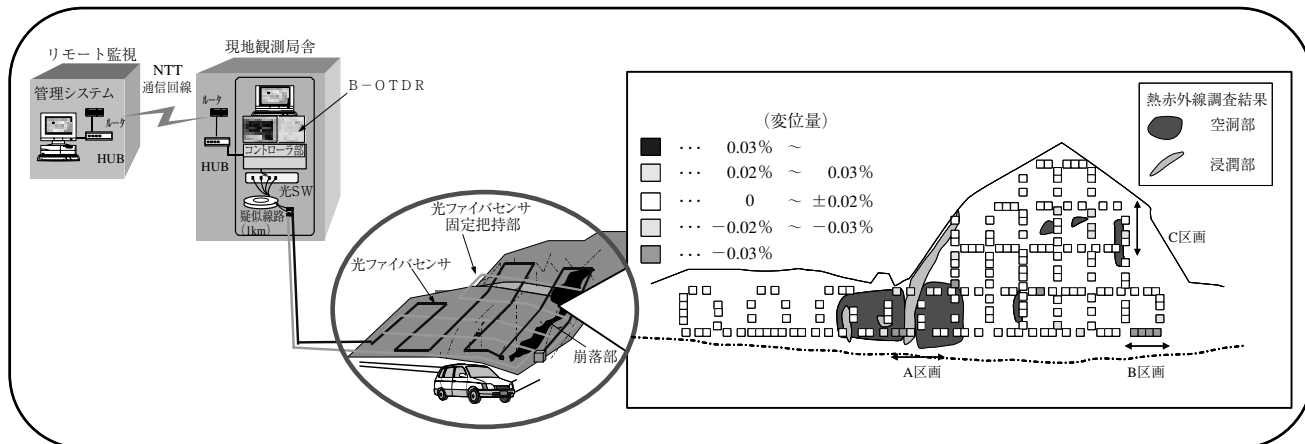
図8 黒崎地区斜面測定結果概要  
Measurement results of Kurosaki-slope

これまでの計測結果では、顕著な変動を示すような異常データは少なく、図6に示すような経時変化を示すことが多いが、特定区間で有意な変動の可能性があるデータが計測されている。（図6、図7、図8）

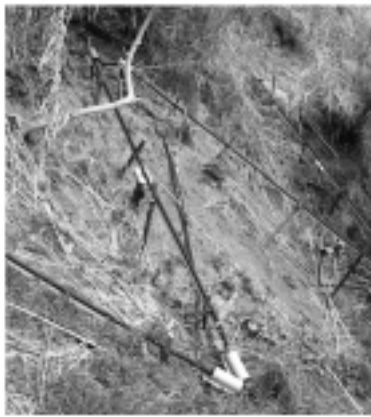
図11 光ファイバセンサ斜面設置状況  
Setting situation for optical fiber sensors

光ファイバセンサは、斜面の表層風化堆積層に木杭を打込み、その頭部に把持治具を取付け・固定し、これに光ファイバセンサを緊張固定した。現地に設置した光ファイバセンサの設置状況を図11に示す。

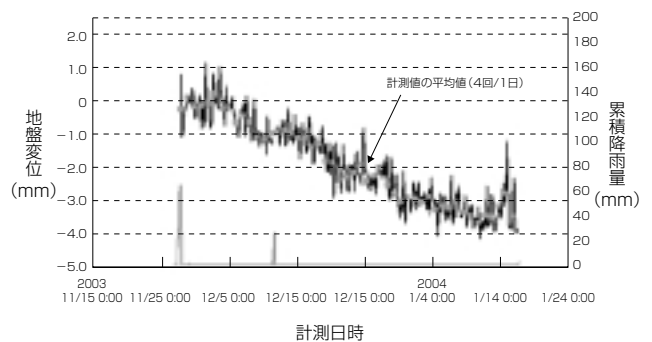
図16 B-OTDRによる表層変位計測例 (補正あり)  
Long-term displacement data of compression direction (revised)

この結果をもとに、有意な変動の可能性がある区間について同様の温度補正を行った結果を図14～図16に示す。
